リコール届出番号	外 1066	リコール開始日	平成 15 年 12 月 4 日
不具合の部位（部品名）	制動装置		
基準不適合状態にあると認める構造、装置又は性能の状況及びその原因	ブレーキパイプの固定方法が不適切なため、走行時の振動等により当該パイプとステアリングギアボックス固定ブラケットとが干渉するものがある。そのため、当該パイプの防錆皮膜が剥がれて腐食し、最悪の場合、当該パイプが損傷してブレーキ液が漏れ、制動力が不足するおそれがある。		
改善措置の内容	全車両、ブレーキパイプを点検し、損傷のあるものはブレーキパイプを新品と交換し、損傷のないものは防錆処理を行う。 全車両、ブレーキパイプに固定器具を取り付ける。

## 改善箇所説明図

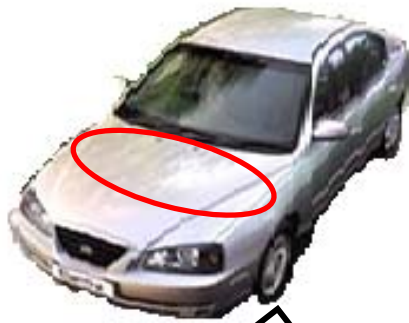
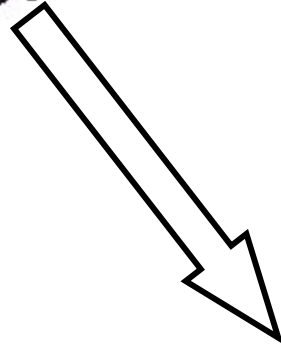
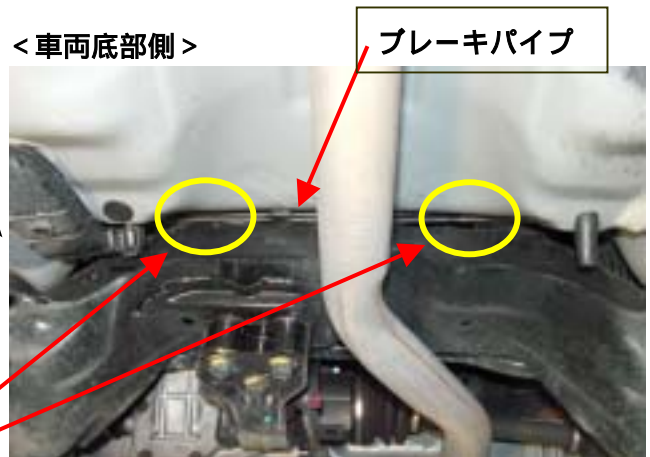
### 基準不適合発生箇所

ブレーキパイプの固定方法が不適切なため、走行時の振動等により当該パイプとステアリングギアボックス固定ブラケットとが干渉するものがある。そのため、当該パイプの防錆皮膜が剥がれて腐食し、最悪の場合、当該パイプが損傷してブレーキ液が漏れ、制動力が不足するおそれがある。

全車両、ブレーキパイプの点検を行い、パイプに損傷が認められた場合はブレーキパイプを交換する。損傷が認められない場合でも、パイプの固定器具の取付けと防錆処理を行う。

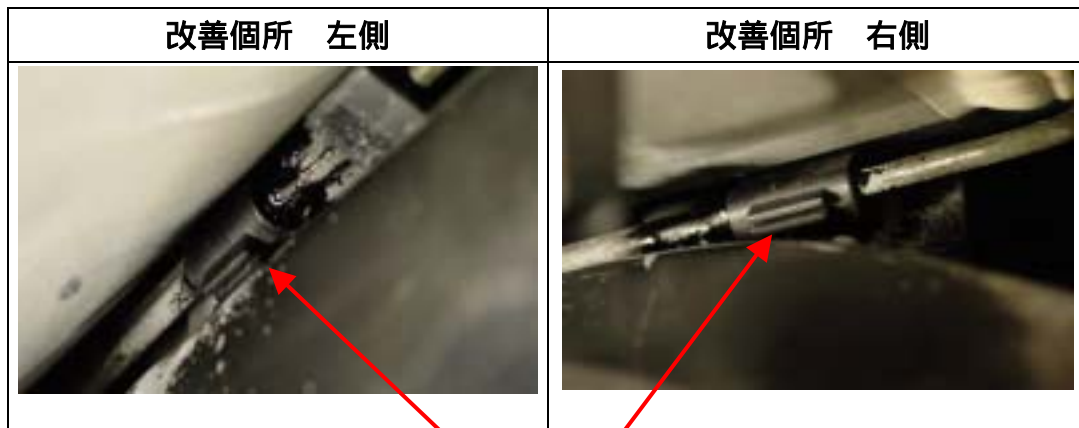
ブレーキパイプ固定器具（追加）
