リコール届出番号	外 1064	リコール開始日	平成 15 年 12 月 4 日
不具合の部位（部品名）	原動機		
基準不適合状態にあると認める構造、装置又は性能の状況及びその原因	原動機のクランク角センサの耐久性が不足しているため、原動機の振動等により、内部の半田付け部に亀裂が生じ、正常な信号が発信されないことがある。そのため、原動機の回転が不安定となり、最悪の場合、原動機が停止して再始動が出来なくなるおそれがある。		
改善措置の内容	全車両、クランク角センサを対策品と交換する。

## 改善箇所説明図

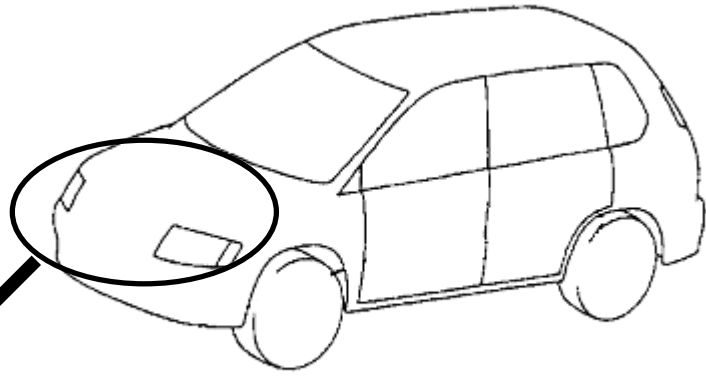
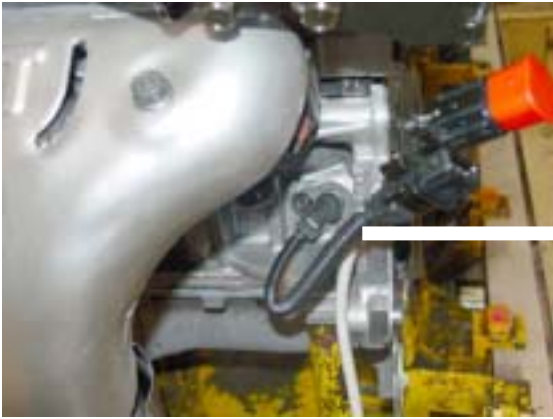
クランク角センサ

原動機のクランク角センサの耐久性が不足しているため、原動機の振動等により、内部の半田付け部に亀裂が生じ、正常な信号が発信されないことがある。そのため、原動機の回転が不安定となり、最悪の場合、原動機が停止して再始動が出来なくなるおそれがある。

全車両、クランク角センサを対策品と交換する。

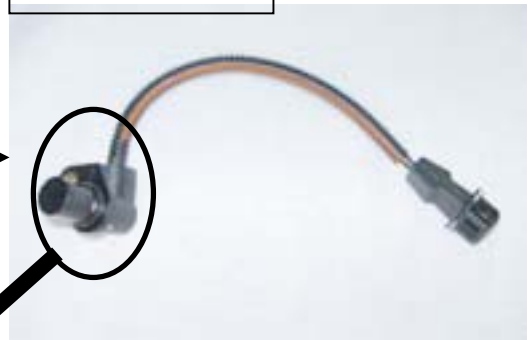
識別：部品本体の部品番号表示  
39180-37150 を使用する。
