リコール届出番号	外 1065	リコール開始日	平成 15 年 12 月 4 日
不具合の部位（部品名）	座席ベルト		
基準不適合状態にあると認める構造、装置又は性能の状況及びその原因	運転者席及び助手席のシートベルトの巻き取り装置の巻き取り用スプリングの張力が不足しているため、シートベルトを引き出した際、巻き取りが不十分となるものがある。そのため、プリテンショナーが作動しない衝突等の際、乗員を十分に拘束できないおそれがある。		
改善措置の内容	全車両、前席座席ベルトを対策品と交換する。

改善箇所説明図

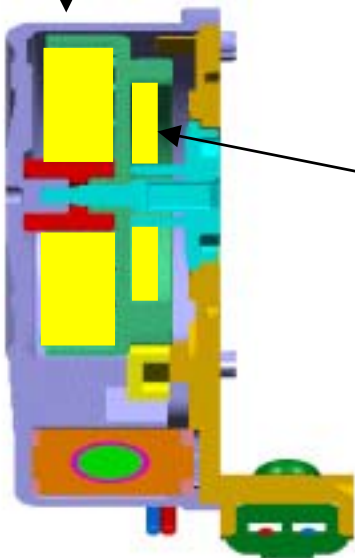
巻き取り装置

不具合発生箇所

運転者席及び助手席のシートベルト巻き取り装置の巻き取り用スプリングの張力が不足しているため、シートベルトを引き出した際、巻き取りが不十分となるものがある。そのため、プリテンショナーが作動しない衝突等の際、乗員を十分に拘束できないおそれがある。

全車両、前席座席ベルトを対策品と交換する。
