リコール届出番号	外 1084	リコール開始日	平成 16 年 2 月 13 日
不具合の部位（部品名）	燃料装置		
基準不適合状態にあると認める構造、装置又は性能の状況及びその原因	燃料タンク上部に装着されている燃料遮断弁の加工が不適切なものがあるため、燃料遮断弁が正常に作動しないことがある。そのため、燃料が燃料蒸発ガス発散防止装置へ流入し、最悪の場合、当該装置から燃料が漏れるおそれがある。		
改善措置の内容	全車両、燃料遮断弁を良品と交換するとともに燃料分離器を追加装着する。

改善箇所説明図

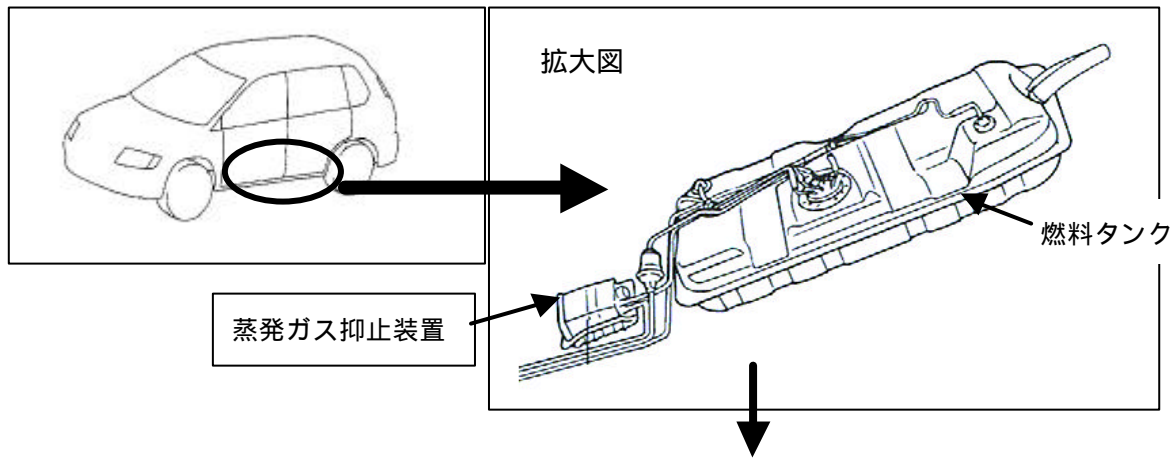
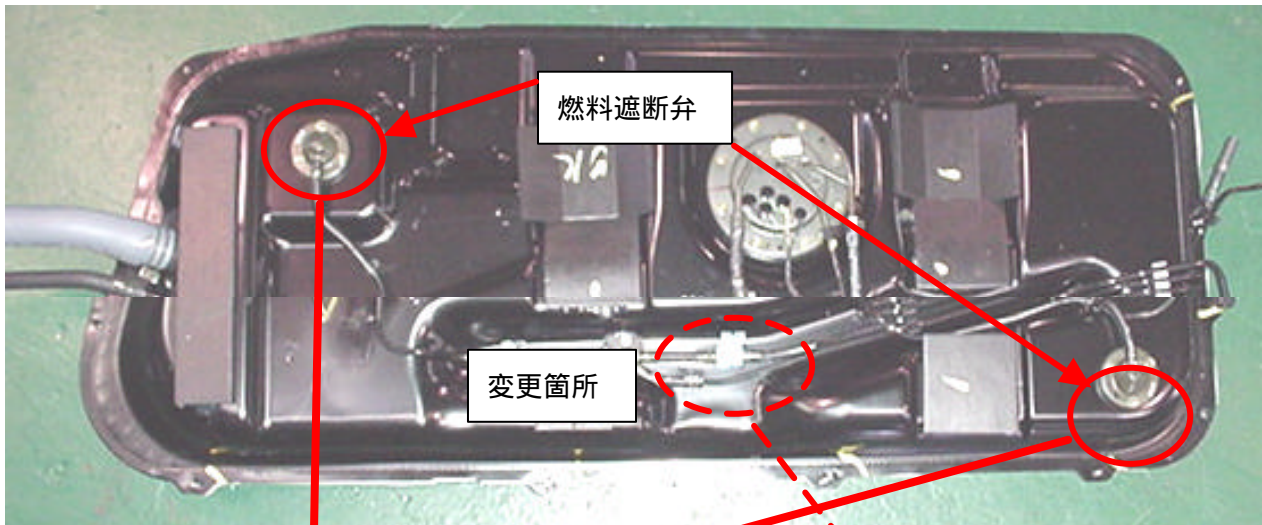
基準不適合発生箇所

燃料タンク上部に装着されている燃料遮断弁の加工が不適切なものがあるため、燃料遮断弁が正常に作動しないことがある。そのため、燃料が燃料蒸発ガス発散防止装置へ流入し、最悪の場合、当該装置から燃料が漏れるおそれがある。
