リコール届出番号	外—1107	リコール開始日	平成16年4月23日
不具合の部位（部品名）	制動装置（ABS）		
基準不適合状態にあると認める構造、装置又は性能の状況及びその原因	ABS（アンチロック・ブレーキ・システム）のアース配線端子部の防水構造が不適切なため、雨水が当該端子部からアース配線内部を伝わりABSモジュールのコネクタ部に浸入するものがある。そのため、当該コネクタ部の電極が腐食して短絡し、ABS警告灯が点灯するとともにABSの機能が停止して、最悪の場合、短絡箇所が発熱して火災となるおそれがある。		
改善措置の内容	全車両、ABSのアース配線を対策品と交換し、ABSモジュールのコネクタ内部に防水用グリスを塗布する。なお、ABSモジュールの電極を点検し、腐食している場合は、ABSモジュール及びエンジンハーネスを新品と交換する。

# 改善箇所説明図

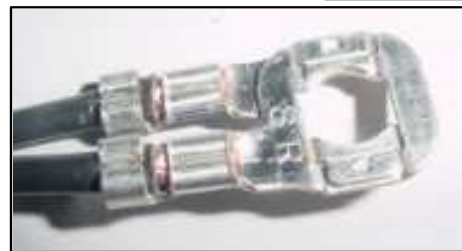
改善前

基準不適合発生箇所

ABS（アンチロック・ブレーキ・システム）のアース配線端子部の防水構造が不適切なため、雨水が当該端子部からアース配線内部を伝わり ABS モジュールのコネクタ部に浸入するものがある。そのため、当該コネクタ部の電極が腐食して短絡し、ABS 警告灯が点灯するとともに ABS の機能が停止して、最悪の場合、短絡箇所が発熱して火災となるおそれがある。
