リコール届出番号	外 - 1232	リコール開始日	平成17年6月16日
基準不適合状態にあると認める構造、装置又は性能の状況及びその原因	<p>アンチロック・ブレーキ・システム（ABS）の後輪ブレーキパイプを左右誤って取付けたものがある。そのため、ABSを作動させるような制動を行うと、後車輪の制動が左右逆にかかり、車両の挙動を正しく制御できなくなるおそれがある。</p> <p>制動装置のマスタシリンダにおいて、ブレーキパイプの組み付け順序を間違えたものがあるため、パワーステアリングパイプとの隙間が少ないものがある。そのため、走行時の振動等により当該ブレーキパイプとパワーステアリングパイプが干渉することがあり、そのまま使用を続けると、当該ブレーキパイプが損傷してブレーキ液が漏れ、最悪の場合、制動力が低下するおそれがある。</p>		
改善措置の内容	<p>全車両、ABSユニットの配管を点検し、誤ってブレーキパイプが取付けされている場合は正しく取付ける。</p> <p>全車両、当該ブレーキパイプを点検し、パワーステアリングパイプとの隙間が少ない場合および、当該ブレーキパイプに損傷が認められた場合は新品と交換する。</p>

リコール対象車の主要諸元

改善箇所説明図

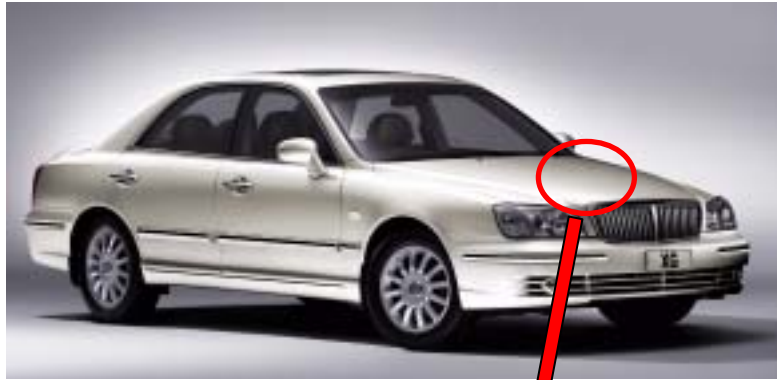
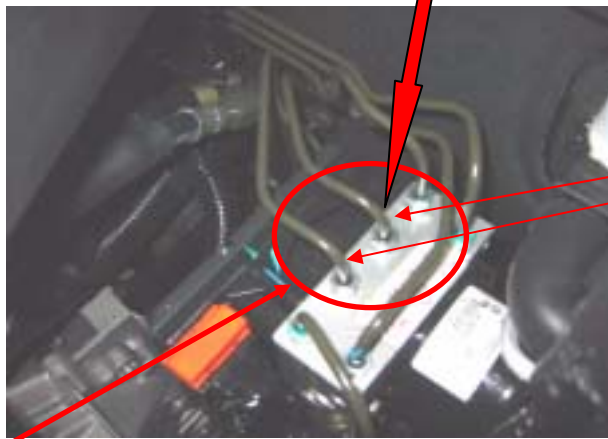
基準不適合発生箇所

アンチロック・ブレーキ・システム(ABS)の後輪ブレーキパイプを左右誤って取付けたものがある。そのため、ABSを作動させるような制動を行うと、後車輪の制動が左右逆にかかり、車両の挙動を正しく制御できなくなるおそれがある。

全車両、ABSユニットの配管を点検し、誤ってブレーキパイプが取付けされている場合は正しく取付ける。

識別：ABS ブレーキパイプ 1 本に黄色ペイントを塗布する。

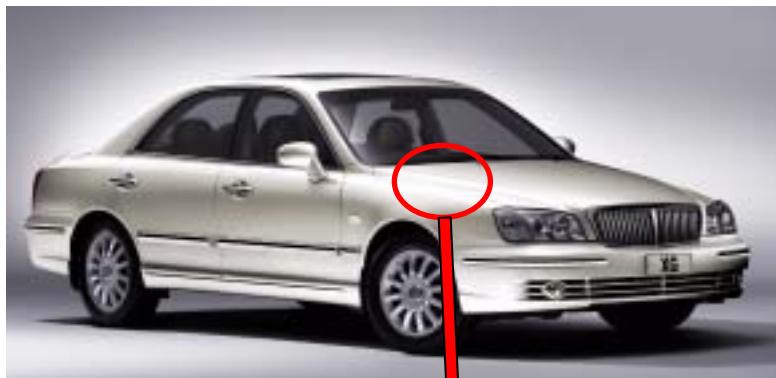
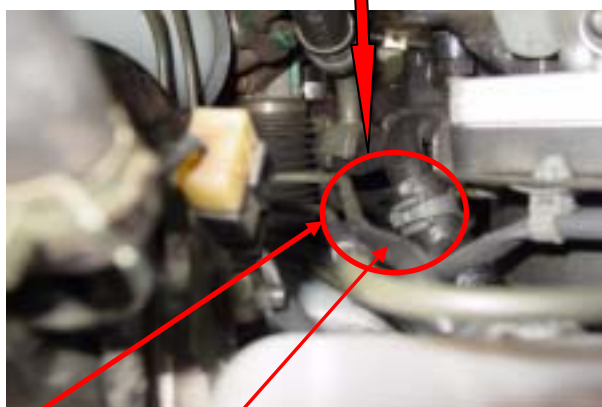
基準不適合発生箇所

制動装置のマスタシリンダにおいて、ブレーキパイプの組み付け順序を間違っただけのものがあるため、パワーステアリングパイプとの隙間が少ないものがある。そのため、走行時の振動等により当該ブレーキパイプとパワーステアリングパイプが干渉することがあり、そのまま使用を続けると、当該ブレーキパイプが損傷してブレーキ液が漏れ、最悪の場合、制動力が低下するおそれがある。

全車両、当該ブレーキパイプを点検し、パワーステアリングパイプとの隙間が少ない場合および、当該ブレーキパイプに損傷が認められた場合は新品と交換する。

識別：ABS ブレーキパイプ 2 本に黄色ペイントを塗布する。
