### TG3.3&TG LPI サービスキャンペーン

(下記のサービスキャンペーンは、旅客自動車運送事業用自動車(タクシー車両)のみが対象です。)

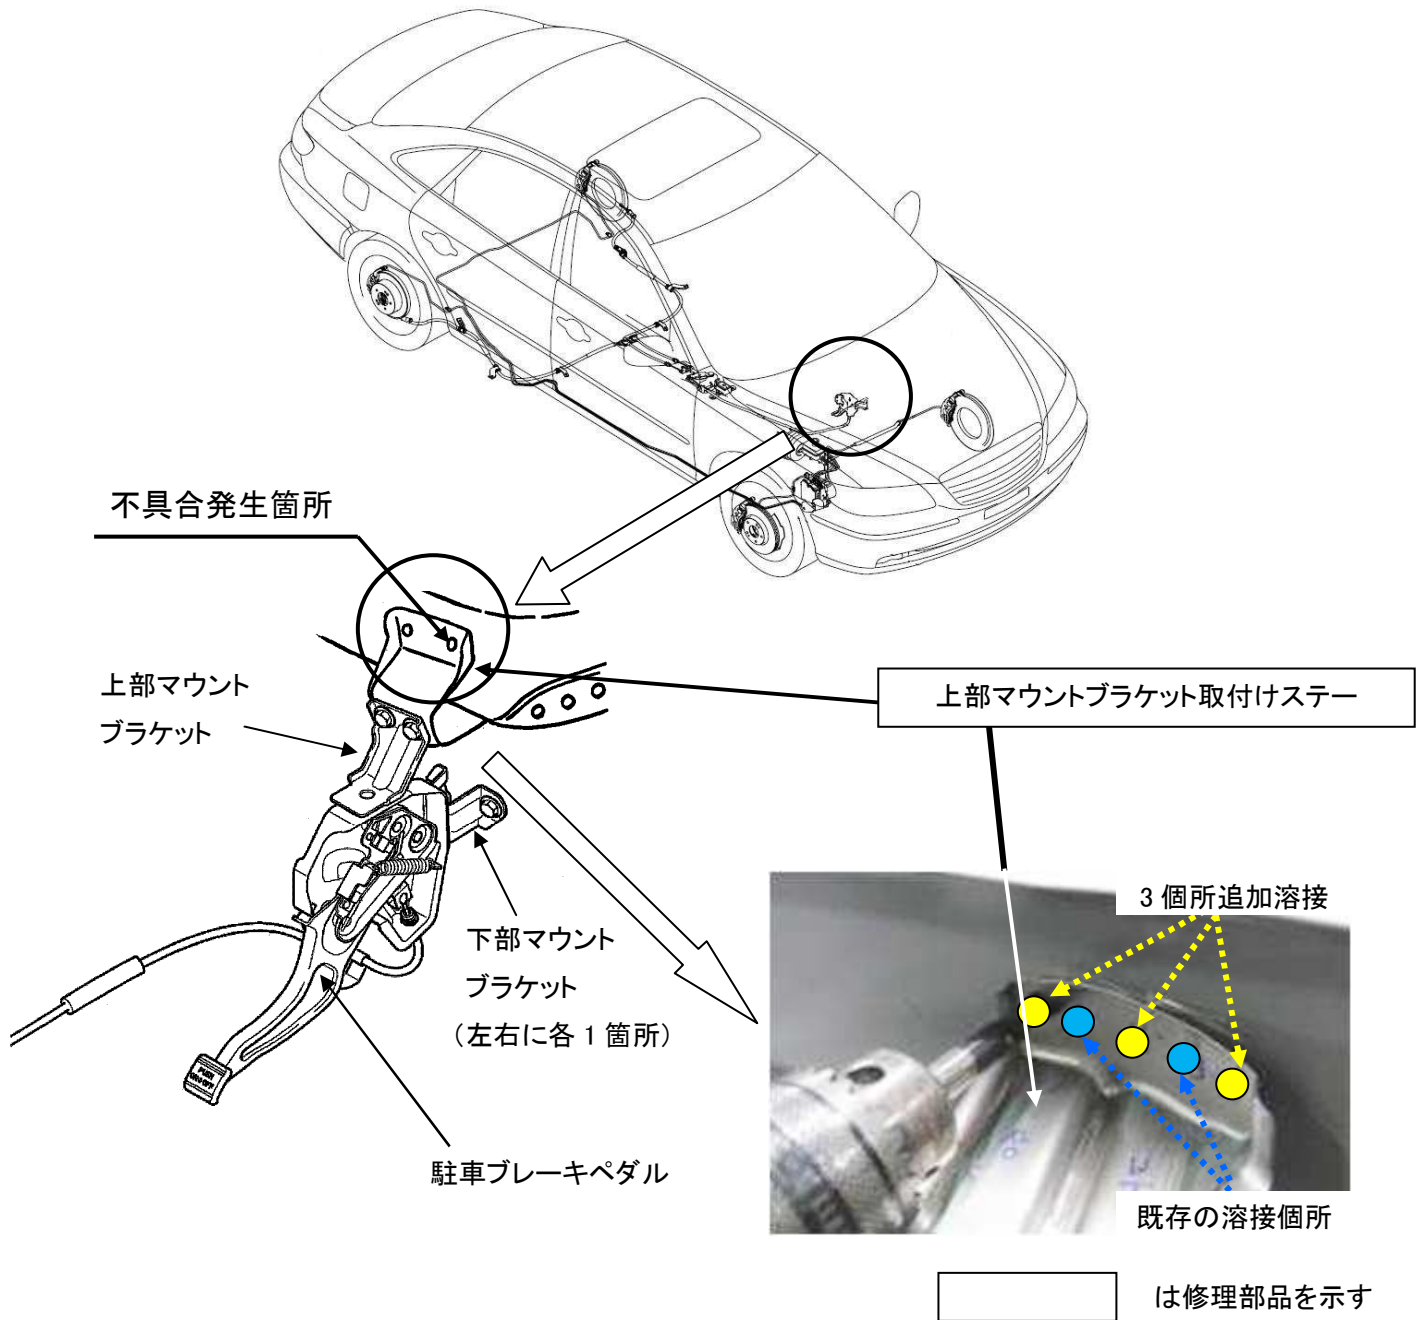
# 改善箇所説明図

## 不具合発生箇所

旅客自動車運送事業用自動車(タクシー車両)において、足動式駐車ブレーキペダルの上部マウントブラケット取付けステーの溶接強度が不足しているため、溶接個所が剥離するものがある。そのため、駐車ブレーキペダルのストロークが大きくなるおそれがある。

## 改善の内容

全車両、駐車ブレーキペダル上部マウントブラケット取付けステーに溶接個所を追加するとともに、取付けステーに損傷のあるものは、新品と交換する。

識別: 駐車ブレーキペダル上部付近に黄ペイントを塗布する。
