## ユニバース サービスキャンペーン

# 改善箇所説明図

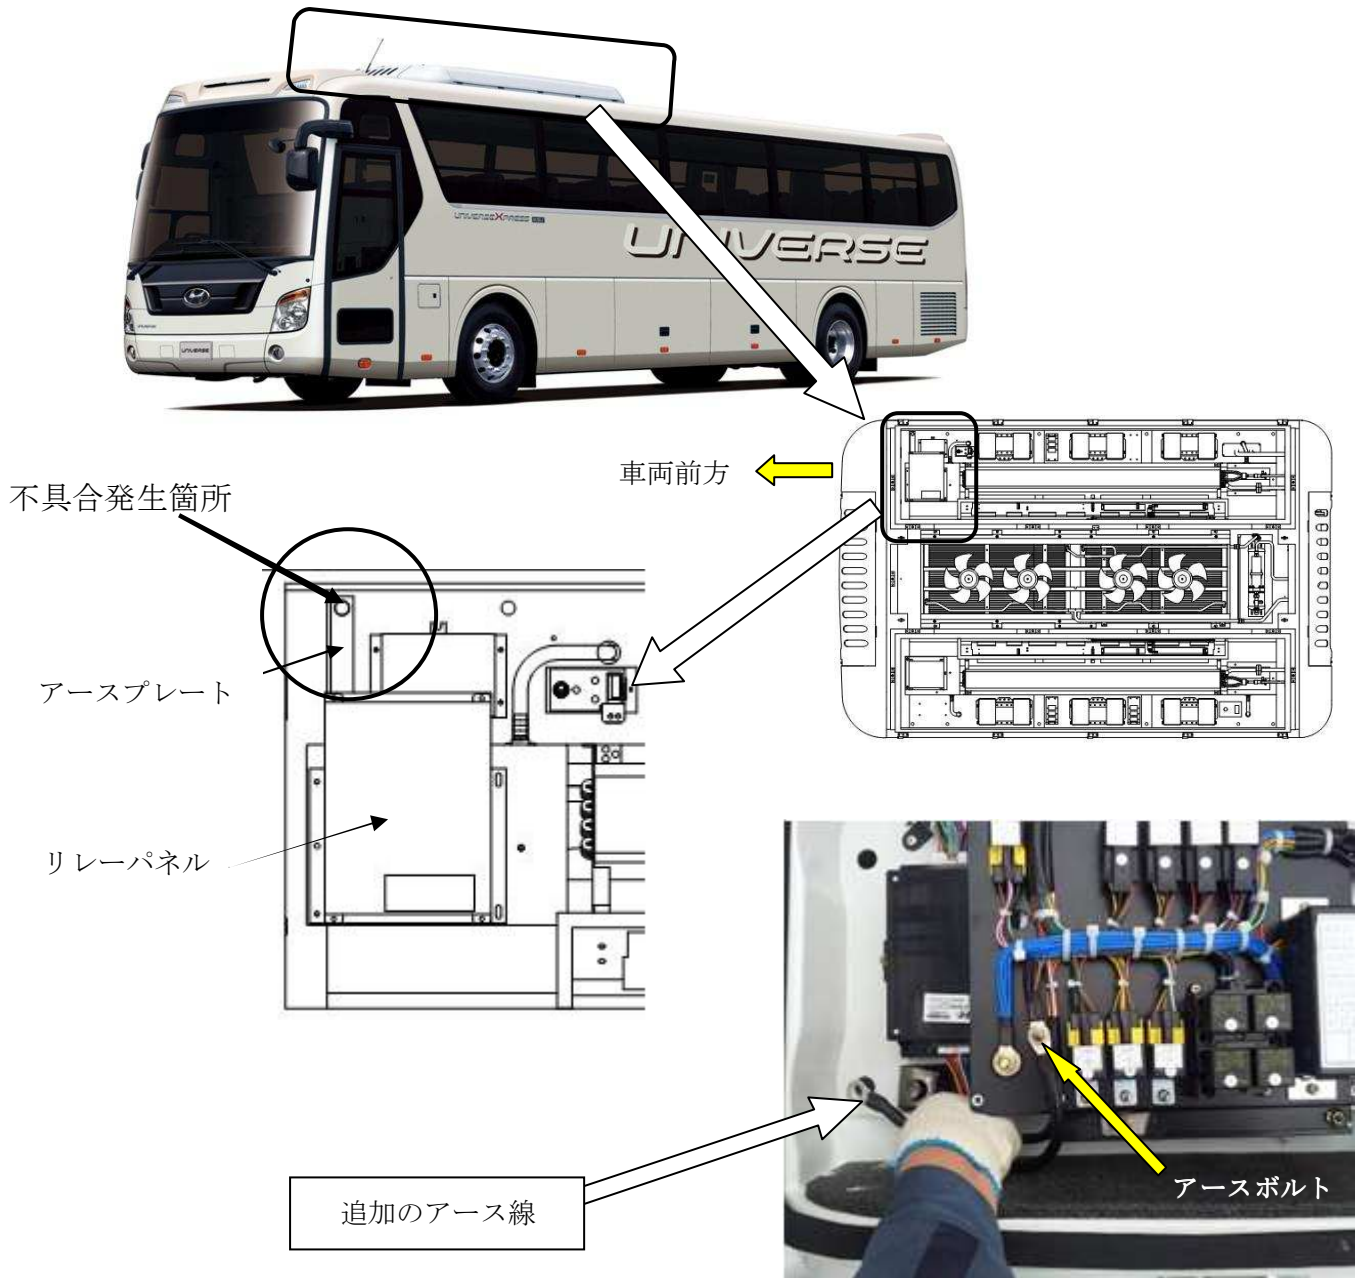
## 不具合発生箇所

エアコンディショニングユニットにおいて、アース用プレートとルーフパネルとの間に取り付けられた振動防止用ラバーパッドの変形により、アース用プレートと平ワッシャーの圧着力が低下して接触不良が発生するものがある。

そのため、エアコンディショナーが作動しなくなる恐れがある。

## 改善の内容

全車両、リレーパネルのアース用プレートを取り外し、リレーパネル上のアースボルトからエアコンディショニングユニット取付けボルトまで新規にアース線を緩み止め用のダブルナットを使用して取り付ける。

識別：運転整備ドア内の指定個所に対策済み識別のシールを貼付する。
