ユニバース サービスキャンペーン

改善箇所説明図

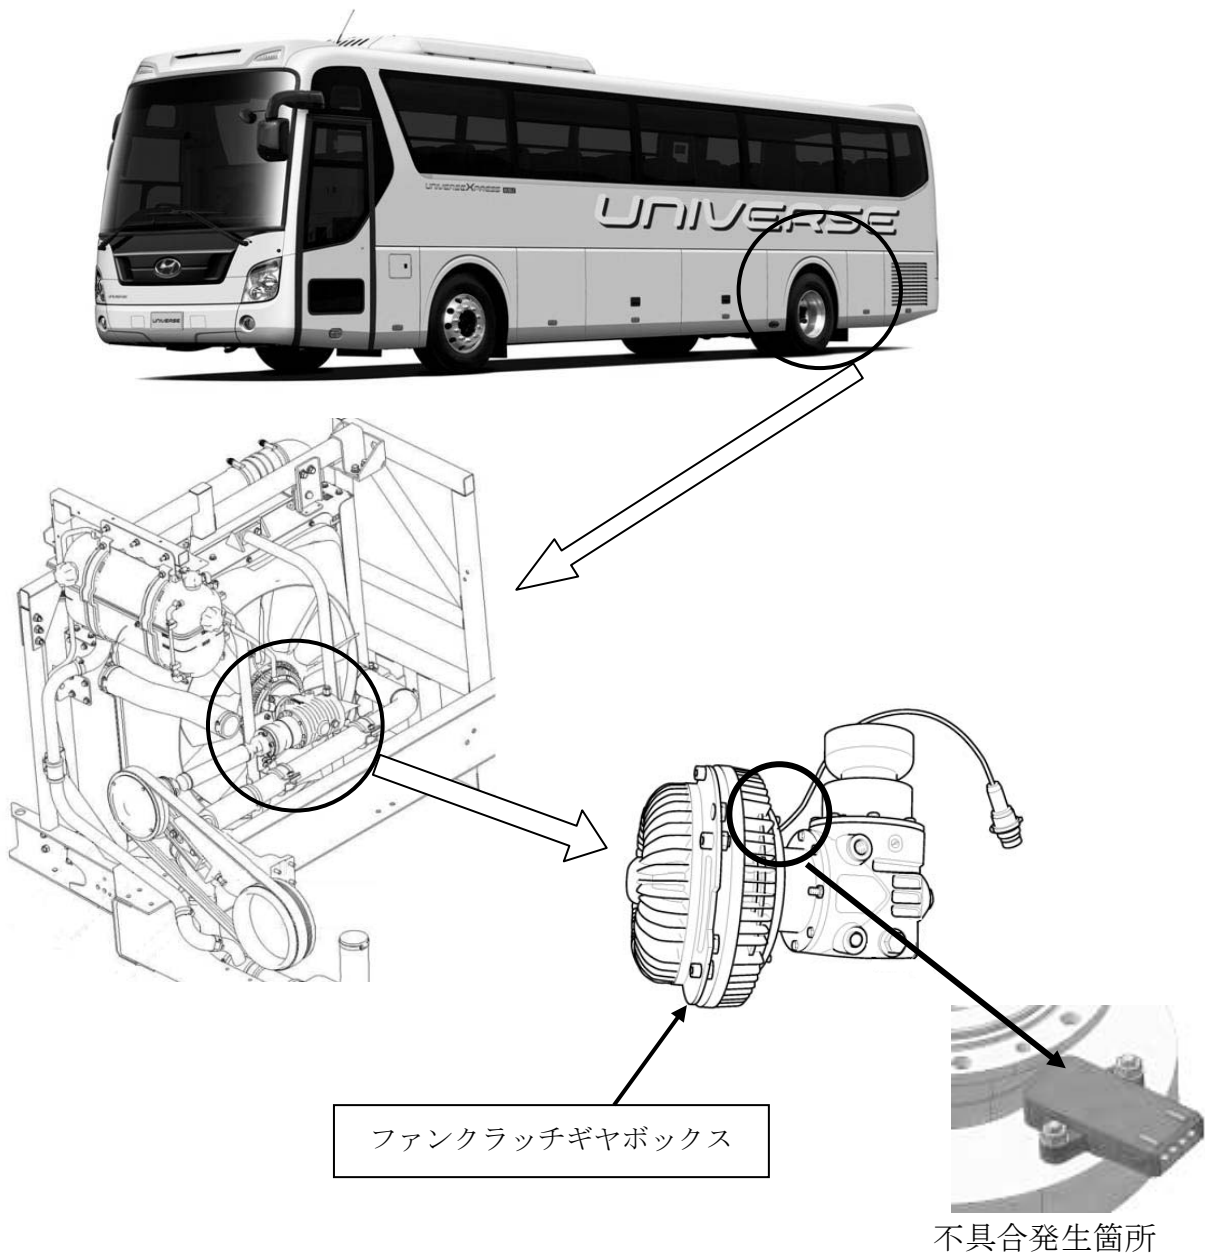
不具合発生箇所

ラジエータファンを駆動するファンラッチギヤボックスにおいて、コネクター内部のコイルの固定方法及びワイヤー保護が不適切なため、接触不良やワイヤーが断線することがある。そのため、エンジン警告灯が点灯し、ラジエータファンが高速作動することにより騒音が発生する恐れがある。

全車両のファンラッチギヤボックスを点検し、不具合品が装着されている場合は対策品に交換する。

識別：エンジン整備ドア内の指定個所に対策済み識別のシールを貼付する。
