改善対策対象車の主要諸元

改善箇所説明図

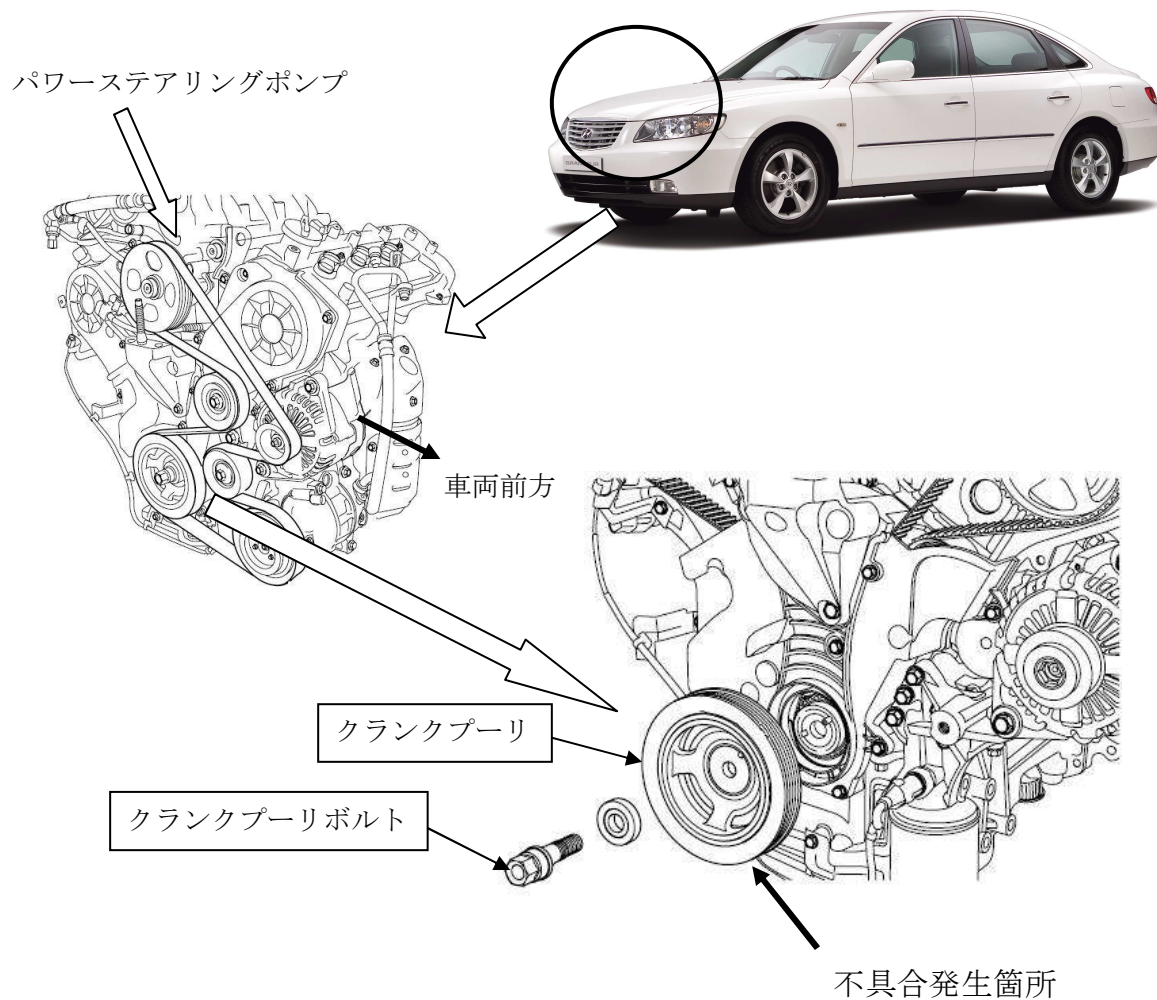
不具合発生箇所

原動機クランクプーリの外側リング部において、表面処理が不適切なため、防振用ラバーとの接着が不十分なものがある。そのため、当該リング部と防振用ラバーが剥離し、当該リング部から異音が発生し、そのままの状態で使用を続けると、最悪の場合、当該リング部が離脱し、パワーステアリングポンプが作動せず、ハンドルの操作力が増大するおそれがある。

全車両、クランクプーリを良品と交換するとともに、クランクプーリボルトを新品と交換する。

識別：手前側タイミングベルトカバー上部に黄ペイントを塗布する。
