ユニバース サービスキャンペーン

改善箇所説明図

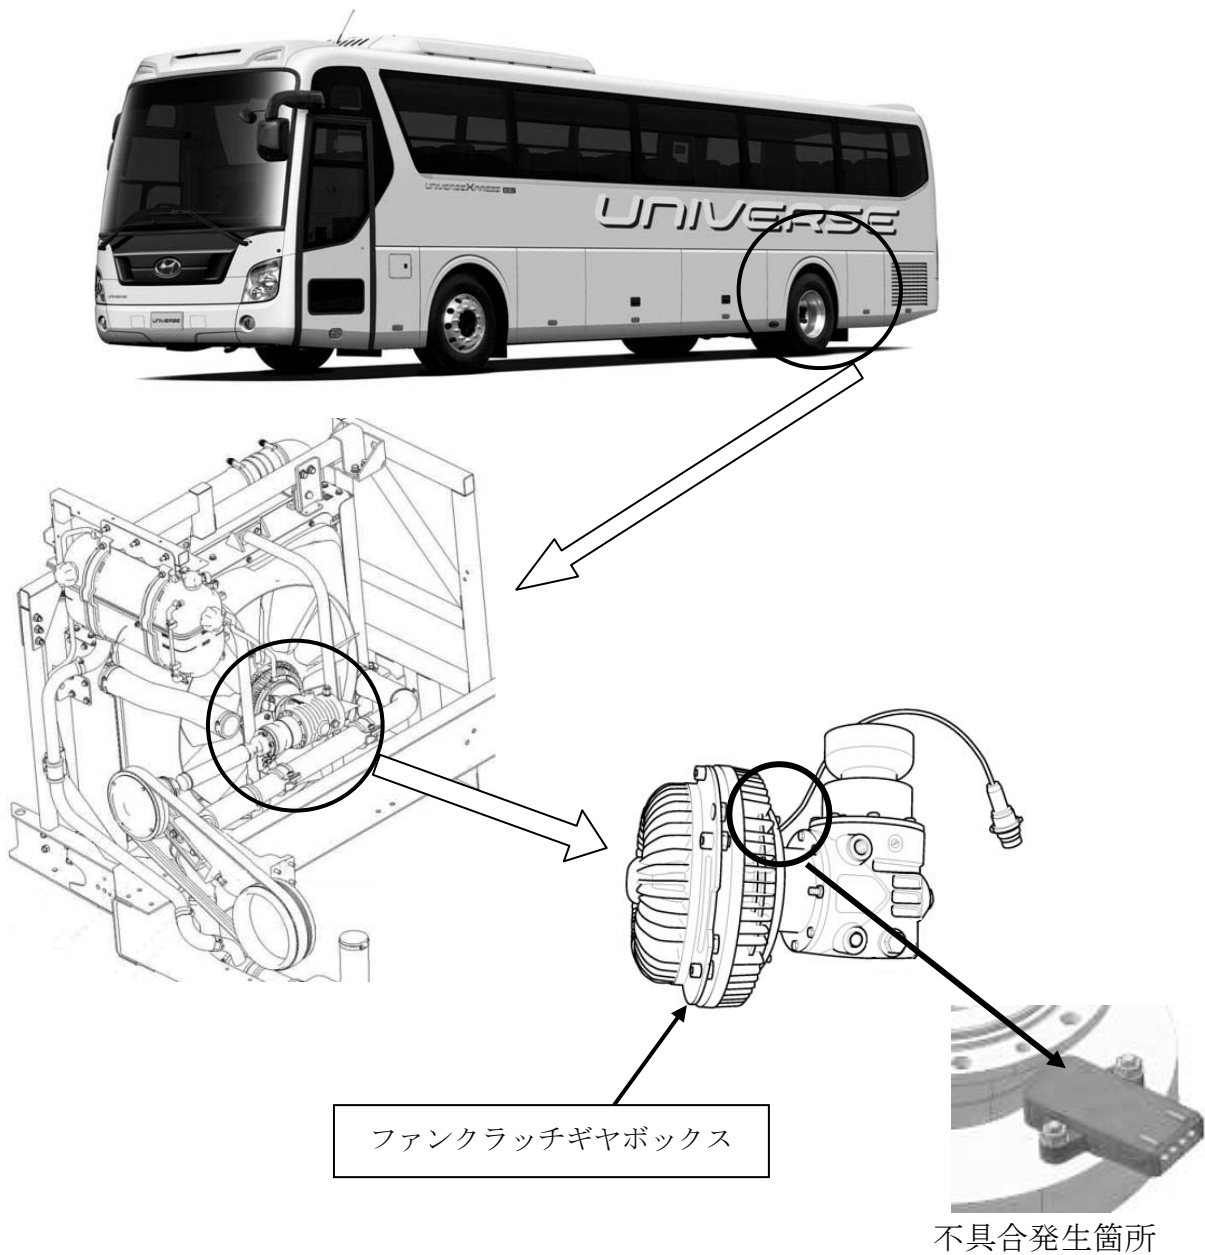
ファンラッチギヤボックス

不具合発生箇所

ラジエータファンを駆動するファンラッチギヤボックスにおいて、コネクター内部のコイルの固定方法及びワイヤー保護が不適切なため、接触不良やワイヤーが断線することがある。そのため、エンジン警告灯が点灯し、ラジエータファンが高速作動することにより騒音が発生する恐れがある。

全車両のファンラッチギヤボックスを点検し、不具合品が装着されている場合は対策品に交換する。

識別：エンジン整備ドア内の指定個所に対策済み識別のシールを貼付する。
