リコール届出番号	外 1066	リコール開始日	平成 15 年 12 月 4 日
不具合の部位（部品名）	制動装置		
基準不適合状態にあると認める構造、装置又は性能の状況及びその原因	ブレーキパイプの固定方法が不適切なため、走行時の振動等により当該パイプとステアリングギアボックス固定ブラケットとが干渉するものがある。そのため、当該パイプの防錆皮膜が剥がれて腐食し、最悪の場合、当該パイプが損傷してブレーキ液が漏れ、制動力が不足するおそれがある。		
改善措置の内容	全車両、ブレーキパイプを点検し、損傷のあるものはブレーキパイプを新品と交換し、損傷のないものは防錆処理を行う。 全車両、ブレーキパイプに固定器具を取り付ける。

改善箇所説明図

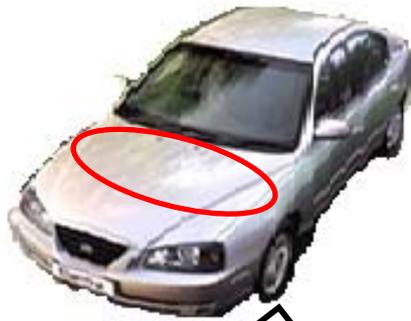
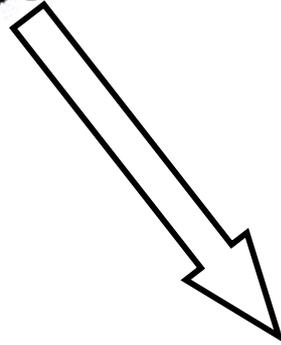
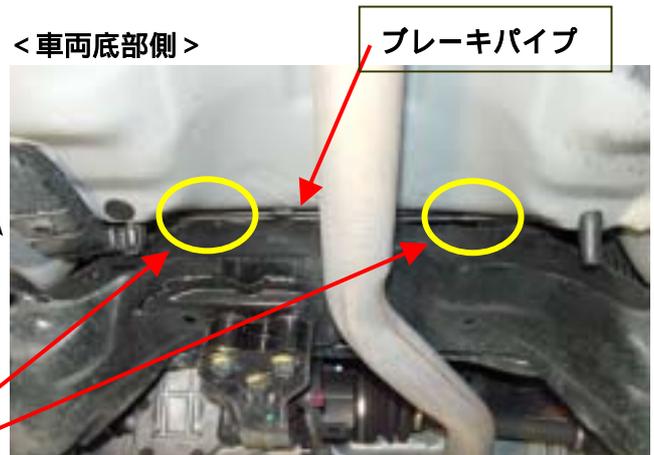
基準不適合発生箇所

ブレーキパイプの固定方法が不適切なため、走行時の振動等により当該パイプとステアリングギアボックス固定ブラケットとが干渉するものがある。そのため、当該パイプの防錆皮膜が剥がれて腐食し、最悪の場合、当該パイプが損傷してブレーキ液が漏れ、制動力が不足するおそれがある。

全車両、ブレーキパイプの点検を行い、パイプに損傷が認められた場合はブレーキパイプを交換する。損傷が認められない場合でも、パイプの固定器具の取付けと防錆処理を行う。

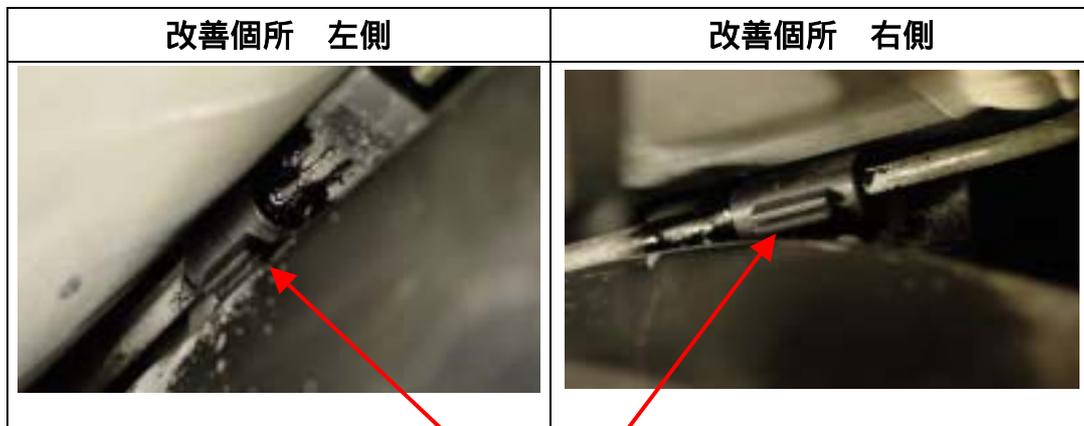
ブレーキパイプ固定器具（追加）
