リコール届出番号	外 1064	リコール開始日	平成 15 年 12 月 4 日
不具合の部位（部品名）	原動機		
基準不適合状態にあると認める構造、装置又は性能の状況及びその原因	原動機のクランク角センサの耐久性が不足しているため、原動機の振動等により、内部の半田付け部に亀裂が生じ、正常な信号が発信されないことがある。そのため、原動機の回転が不安定となり、最悪の場合、原動機が停止して再始動が出来なくなるおそれがある。		
改善措置の内容	全車両、クランク角センサを対策品と交換する。

改善箇所説明図

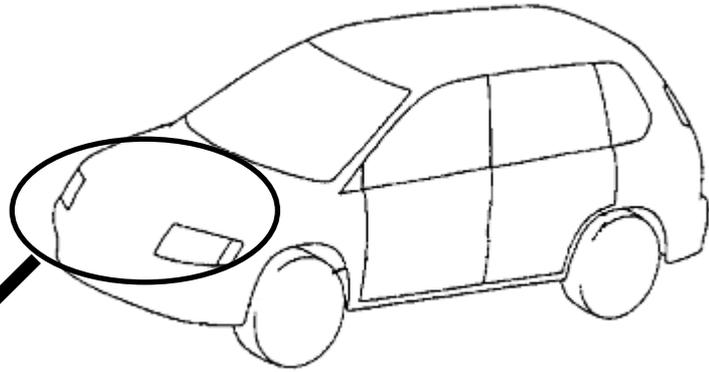
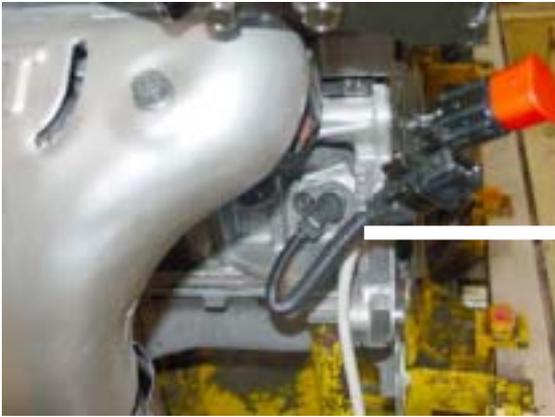
クランク角センサ

原動機のクランク角センサの耐久性が不足しているため、原動機の振動等により、内部の半田付け部に亀裂が生じ、正常な信号が発信されないことがある。そのため、原動機の回転が不安定となり、最悪の場合、原動機が停止して再始動が出来なくなるおそれがある。

全車両、クランク角センサを対策品と交換する。

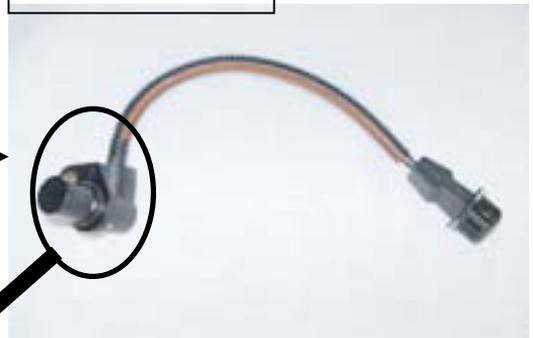
識別：部品本体の部品番号表示
39180-37150 を使用する。
