リコール届出番号	外-3032	リコール開始日	令和2年6月1日
不具合の部位(部品名)	制動装置(ABSモジュール)		
基準不適合状態にあると認める構造、装置又は性能の状況及びその原因	ABSコントロールモジュールにおいて、回路設計が不適切なため、エンジンOFF時に常時電源が供給されている。そのため、コネクタ部が過熱、溶損し、ハーネスが焼損して、最悪の場合、車両火災に至るおそれがある。		
改善措置の内容	全車両、ジャンクションボックスカバー内に、電源回路制御リレーを追加し、当該カバーを対策品に交換する。

改善箇所説明図

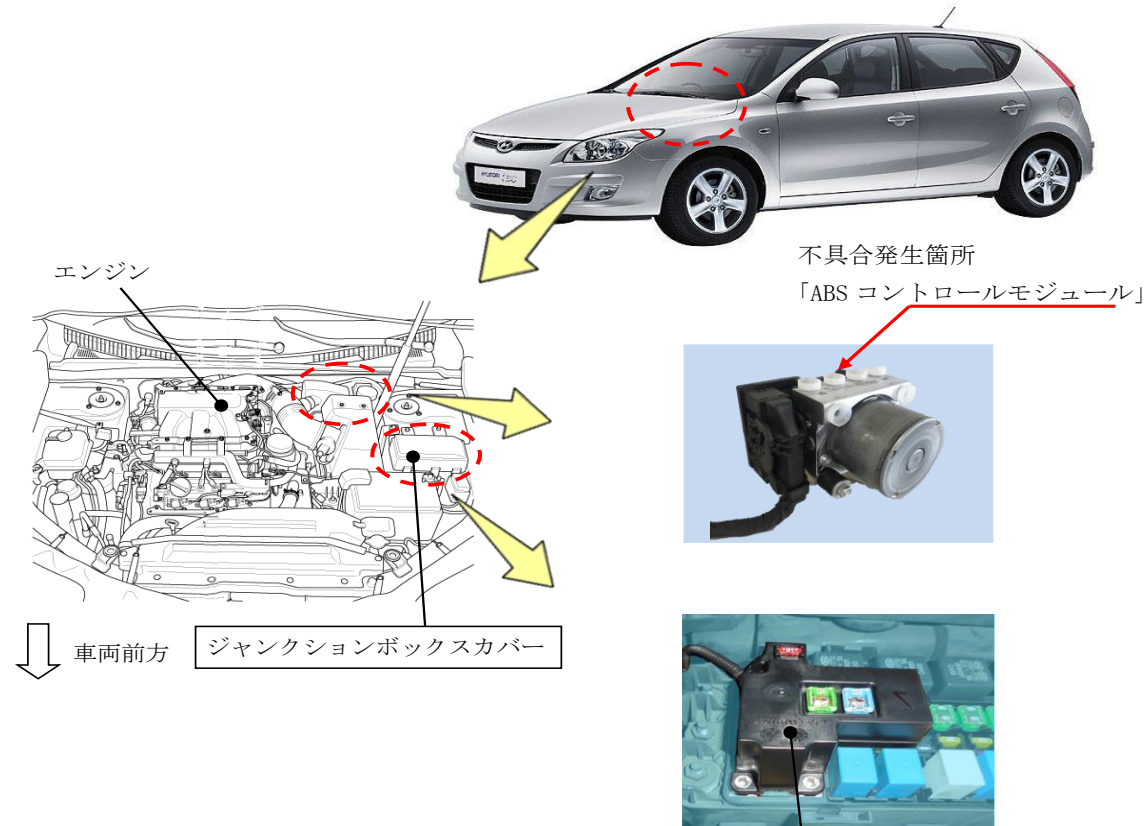
ABS コントロールモジュール電源回路制御リレーキット

ABS コントロールモジュールにおいて、回路設計が不適切なため、エンジン OFF 時に常時電源が供給されている。そのため、コネクタ部が過熱、溶損し、ハーネスが焼損して、最悪の場合、車両火災に至るおそれがある。

全車両、ジャンクションボックスカバー内に電源回路制御リレーを追加し、当該カバーを対策品に交換する。

識別：運転者席ドア開口部のドアロックストライカー下に黄色シールを貼付ける。
