改善箇所説明図

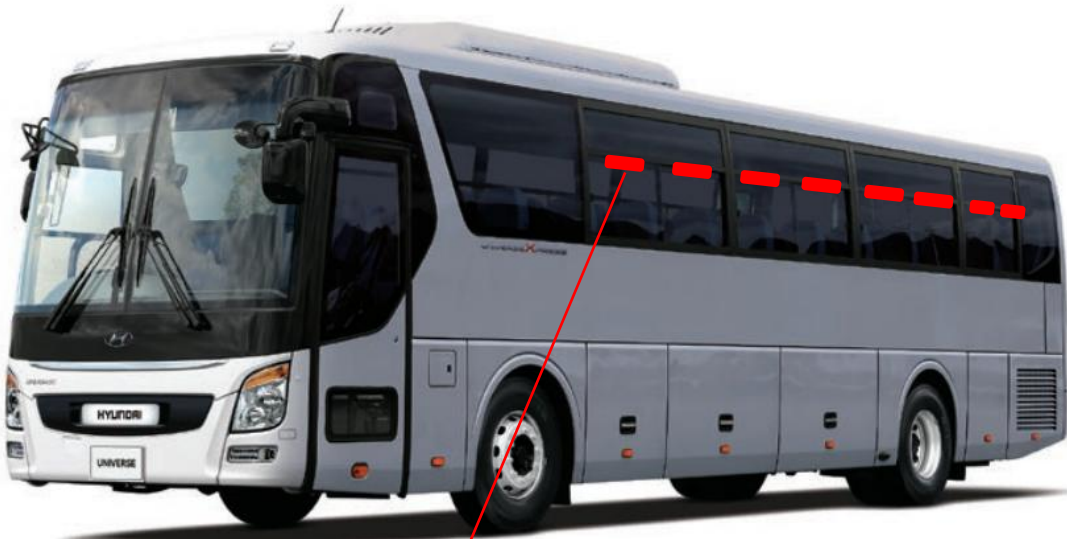
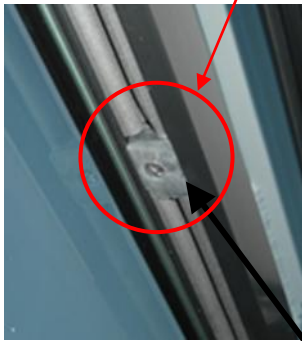
基準不適合部位

窓ストッパー

補助席付き車両のサイドスライド窓において、製造工程が不適切なため、レールに取付けたストッパー位置が設計どおりではないものがある。
そのため、窓の開放部の有効幅が 500mm 以下となり、保安基準に適合しないおそれがある。

窓枠 1 個あたり 2 個のストッパー
(全 14 個)を取外す。

全車両、窓レールに取付けられているストッパーを取外して開放部の有効幅を確保し、ストッパー跡にはウェザーストリップを取付ける。

識別 : 運転者席側の整備ドアを開き、ボディ側下部に赤色の識別ペイントを塗布する。
