リコール届出番号	外 1065	リコール開始日	平成 15 年 12 月 4 日
不具合の部位（部品名）	座席ベルト		
基準不適合状態にあると認める構造、装置又は性能の状況及びその原因	運転者席及び助手席のシートベルトの巻き取り装置の巻き取り用スプリングの張力が不足しているため、シートベルトを引き出した際、巻き取りが不十分となるものがある。そのため、プリテンショナーが作動しない衝突等の際、乗員を十分に拘束できないおそれがある。		
改善措置の内容	全車両、前席座席ベルトを対策品と交換する。

改善箇所説明図

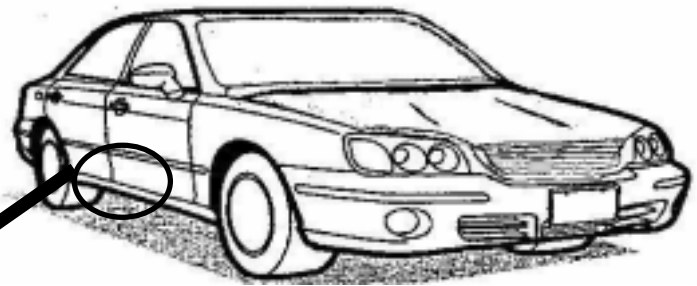
運転者席及び助手席のシートベルト巻き取り装置の巻き取り用スプリングの張力が不足しているため、シートベルトを引き出した際、巻き取りが不十分となるものがある。そのため、プリテンショナーが作動しない衝突等の際、乗員を十分に拘束できないおそれがある。

全車両、前席座席ベルトを対策品と交換する。
