リコール届出番号	外—1107	リコール開始日	平成16年4月23日
不具合の部位（部品名）	制動装置（ABS）		
基準不適合状態にあると認める構造、装置又は性能の状況及びその原因	ABS（アンチロック・ブレーキ・システム）のアース配線端子部の防水構造が不適切なため、雨水が当該端子部からアース配線内部を伝わりABSモジュールのコネクタ部に浸入するものがある。そのため、当該コネクタ部の電極が腐食して短絡し、ABS警告灯が点灯するとともにABSの機能が停止して、最悪の場合、短絡箇所が発熱して火災となるおそれがある。		
改善措置の内容	全車両、ABSのアース配線を対策品と交換し、ABSモジュールのコネクタ内部に防水用グリスを塗布する。なお、ABSモジュールの電極を点検し、腐食している場合は、ABSモジュール及びエンジンハーネスを新品と交換する。

# 改善箇所説明図

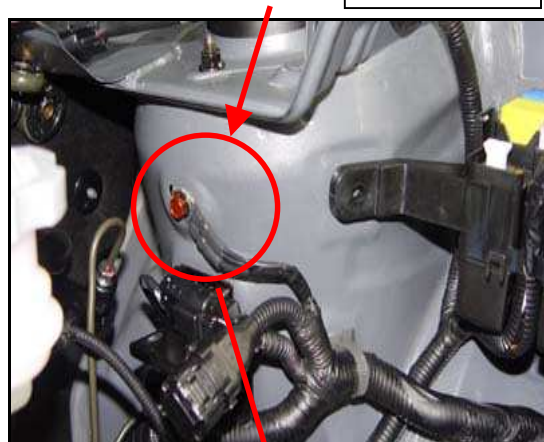
改善前

基準不適合発生箇所

ABS（アンチロック・ブレーキ・システム）のアース配線端子部の防水構造が不適切なため、雨水が当該端子部からアース配線内部を伝わり ABS モジュールのコネクタ部に浸入するものがある。そのため、当該コネクタ部の電極が腐食して短絡し、ABS 警告灯が点灯するとともに ABS の機能が停止して、最悪の場合、短絡箇所が発熱して火災となるおそれがある。

全車両、ABS のアース配線を対策品と交換し、ABS モジュールのコネクタ内部に防水用グリスを塗布する。なお、ABS モジュールの電極を点検し、腐食している場合は、ABS モジュール及びエンジンハーネスを新品と交換する。
